Beveiliging rond de ePoint 6400/5164 pinpad

Payzone adviseert alle winkeliers die in het bezit zijn van ePoint 6400/5164 betaalterminals, met opschrift Ingenico/Alphya, een aantal basisregels te volgen:

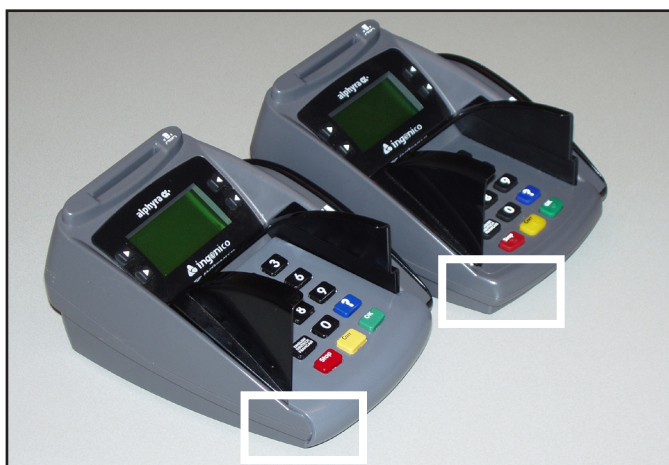
Stap 1:

Goed

Hier ziet u de strakke en slanke pasvorm met een naad die doorloopt naar de voorkant.

Fout

U ziet hier het ronde profiel van het valse toetsenbord, welke de strakke lijnen bedekt.

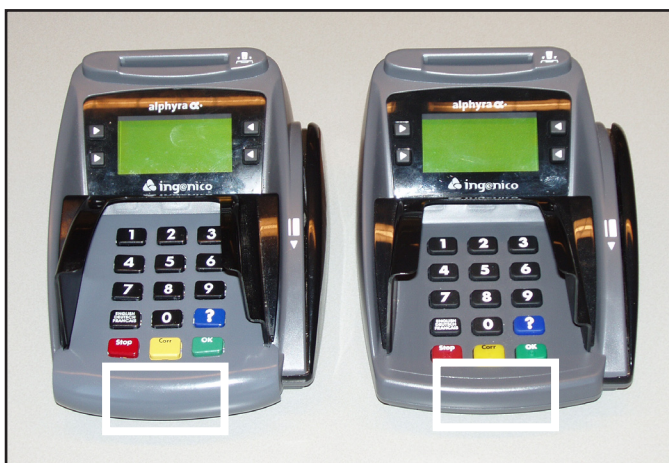
Stap 2:

Goed

Hier ziet u een strakke naad lopen, op dit punt is de boven- en de onderkant de terminal met elkaar verbonden.

Fout

U ziet hier geen naad, maar een rond profiel als gevolg van het valse toetsenbord.

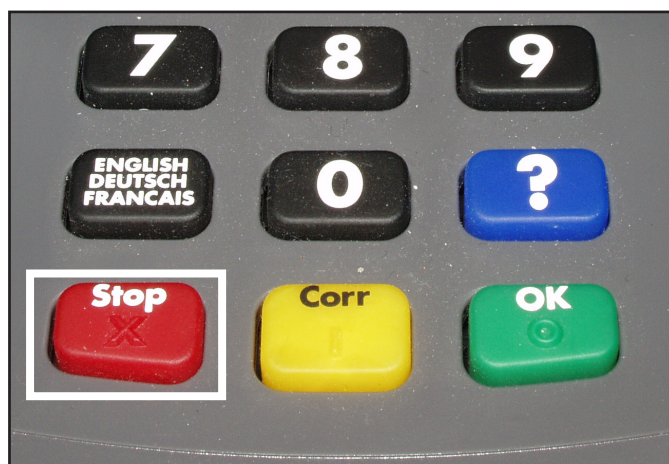
Stap 3:

Goed

Op druktoetsen "5", "stop", "Corr" en "OK" is een markering aangebracht voor slechtzienden. Deze ontbreken bij het valse toetsenbord.

Fout

De knoppen "stop", "Corr", "OK" zijn enigszins transparant van kleur. Het valse toetsenbord heeft diep gekleurde toetsen.
